## RELATÓRIO TÉCNICO

Perfilagem Ótica de Poço Tubular Profundo

Poço: P01

Nº do Laudo: HI-BOAVISTA-20260805-P01

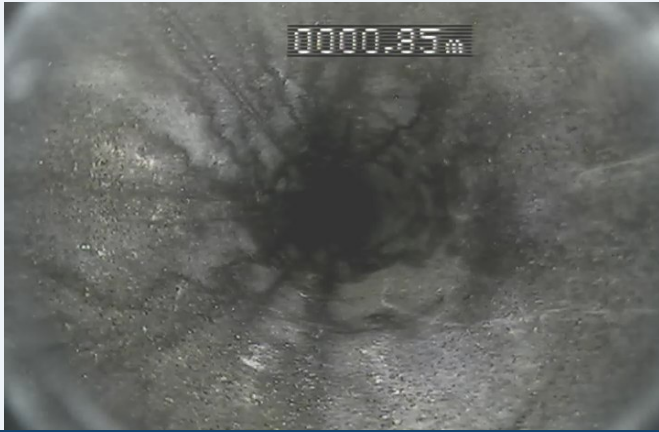
FOTO 01

| De (m) | Até (m) | Descrição / Observações | Turbidez |
|---|---|---|---|
| 0,00 | 0,90 | Boca do poço e laje de proteção. Tubo-guia íntegro. | Clara |

*Boca do poço — tubo-guia e parede inicial*

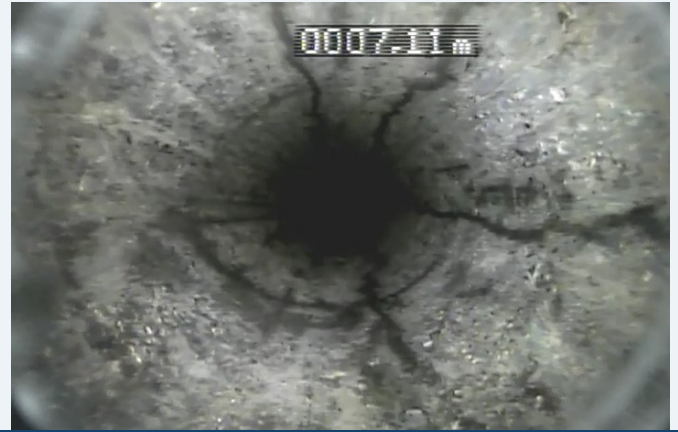
| De (m) | Até (m) | Descrição / Observações | Turbidez |
|---|---|---|---|
| 0,90 | 7,10 | Revestimento em aço: parede com película de oxidação superficial, sem perda de seção. | Clara |

*Revestimento em aço: oxidação superficial*

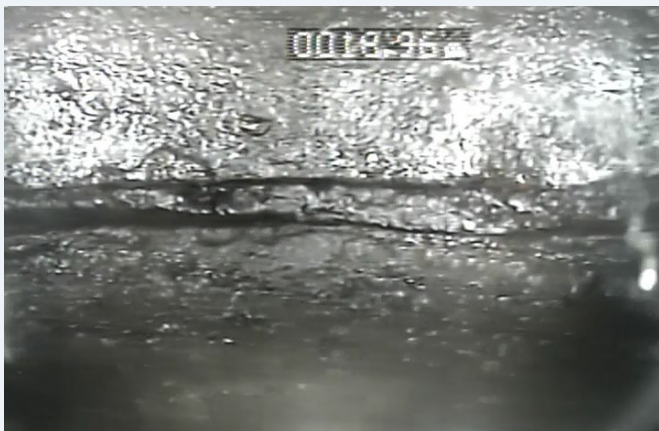
FOTO 03

| De (m) | Até (m) | Descrição / Observações | Turbidez |
|---|---|---|---|
| 7,10 | 19,00 | Trecho revestido: junta soldada visível a 18,96 m, alinhada e estanque. | Clara |

*Junta soldada do revestimento — alinhada*

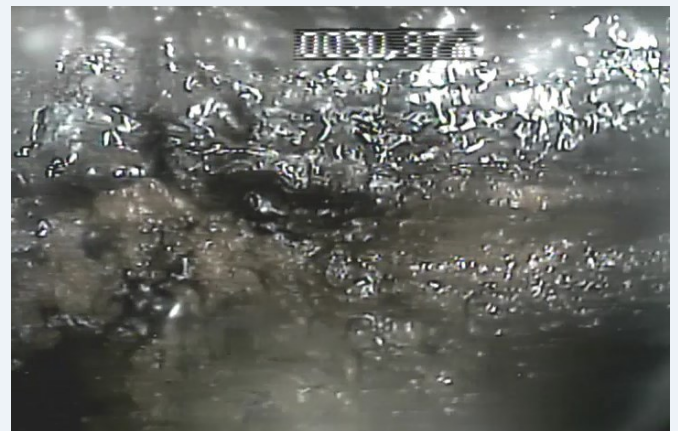
FOTO 04

| De (m) | Até (m) | Descrição / Observações | Turbidez |
|---|---|---|---|
| 19,00 | 30,40 | Incrustação aderida à parede interna, espessura irregular — início a ~30 m. | Leve |

*Incrustação aderida à parede interna*

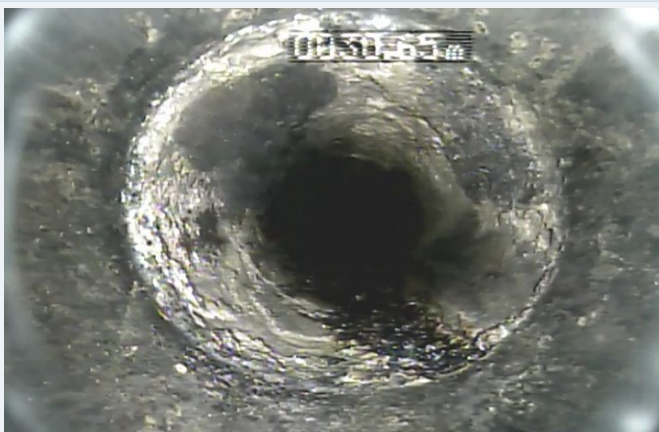
FOTO 05

| De (m) | Até (m) | Descrição / Observações | Turbidez |
|---|---|---|---|
| 30,40 | 32,00 | Sapata do revestimento a 32 m. Transição para rocha aberta com anel de incrustação. | Leve |

*Anel de incrustação na região da sapata*

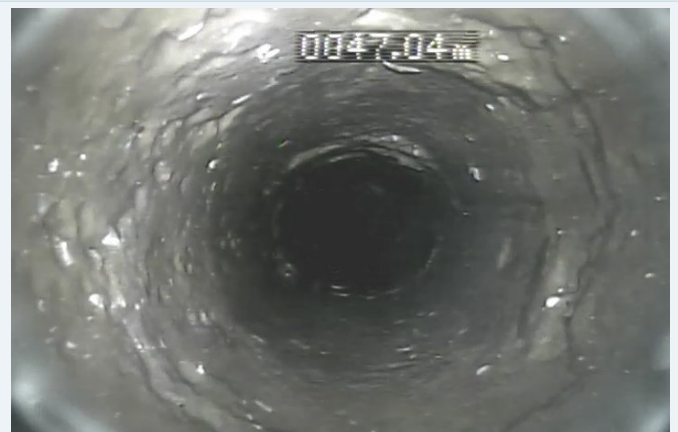
FOTO 06

| De (m) | Até (m) | Descrição / Observações | Turbidez |
|---|---|---|---|
| 32,00 | 47,00 | Rocha aberta: parede regular, seção limpa, sem desmoronamentos. | Clara |

*Rocha aberta: seção limpa e regular*

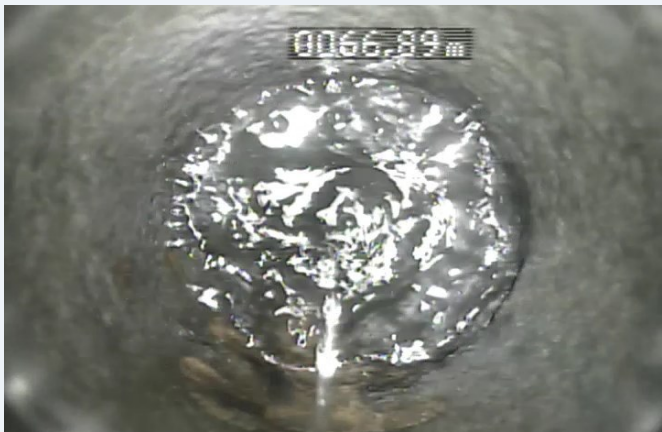
FOTO 07

| De (m) | Até (m) | Descrição / Observações | Turbidez |
|---|---|---|---|
| 47,00 | 67,20 | Zona com partículas em suspensão a partir de ~66,9 m; reflexo de finos na coluna d'água. | Leve |

Partículas em suspensão na coluna d'água

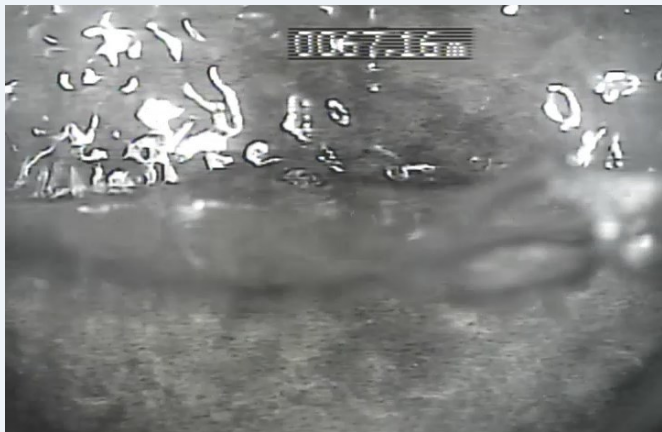
FOTO 08

Visão lateral: finos refletindo a iluminação

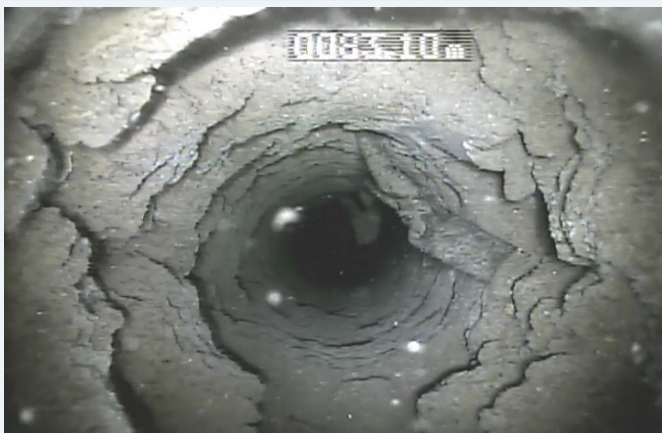
FOTO 09

| De (m) | Até (m) | Descrição / Observações | Turbidez |
|---|---|---|---|
| 67,20 | 83,10 | Fraturas subhorizontais na parede a 83,1 m — feição produtora, bordas estáveis. | Leve |

Fraturas subhorizontais — feição produtora

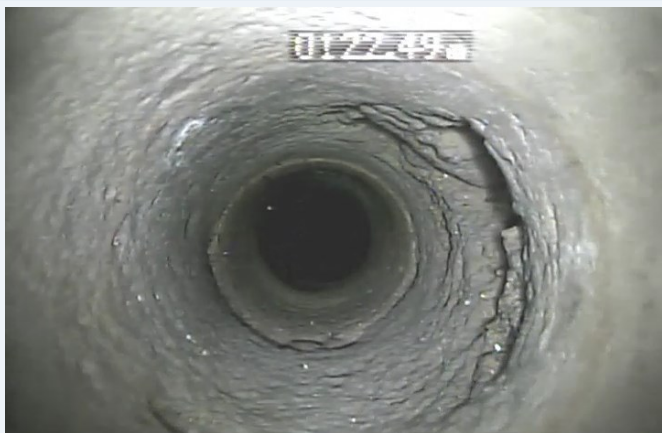
FOTO 10

| De (m) | Até (m) | Descrição / Observações | Turbidez |
|---|---|---|---|
| 83,10 | 122,50 | Trecho contínuo em rocha sã, seção circular preservada. | Clara |

Trecho em rocha sã, parede preservada

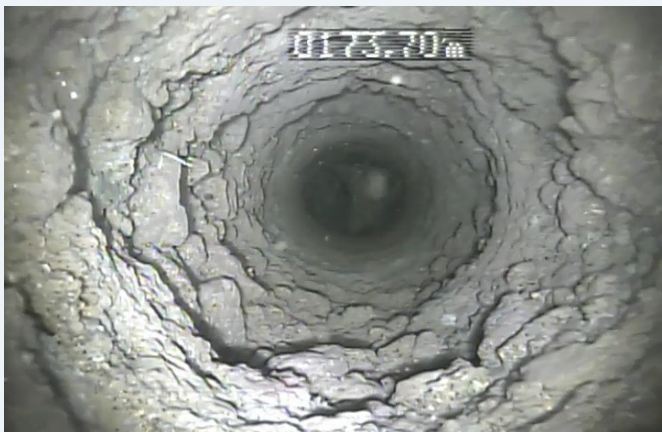
FOTO 11

| De (m) | Até (m) | Descrição / Observações | Turbidez |
|---|---|---|---|
| 122,50 | 173,70 | Segundo horizonte fraturado a 173,7 m, com anéis de alteração — feição produtora. | Moderada |

Horizonte fraturado com anéis de alteração
