Hidroimagem
serviços de perfilagem

RELATORIO PERFILAGEM OTICA EM POÇOS TUBULARES

Cliente:
FAZENDA

LOCAL E DATA:
FAZENDA 24/04/2026

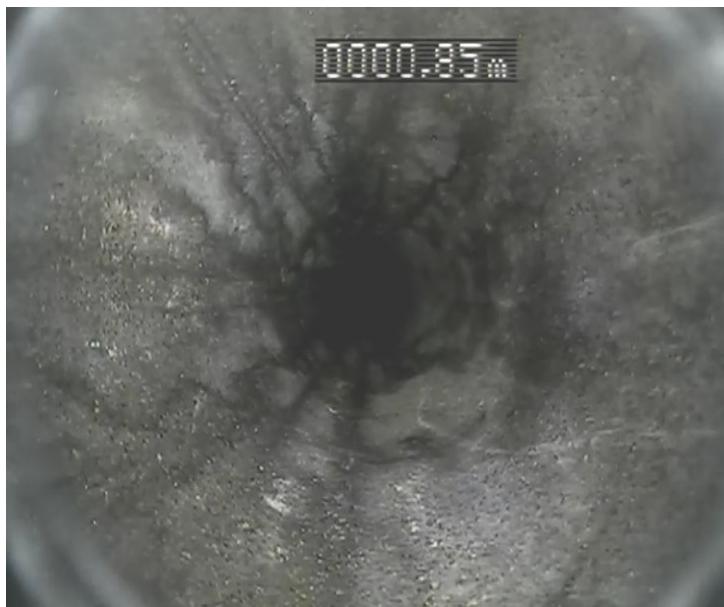
FOTO 01 - 0,85 metros, início de gravação.

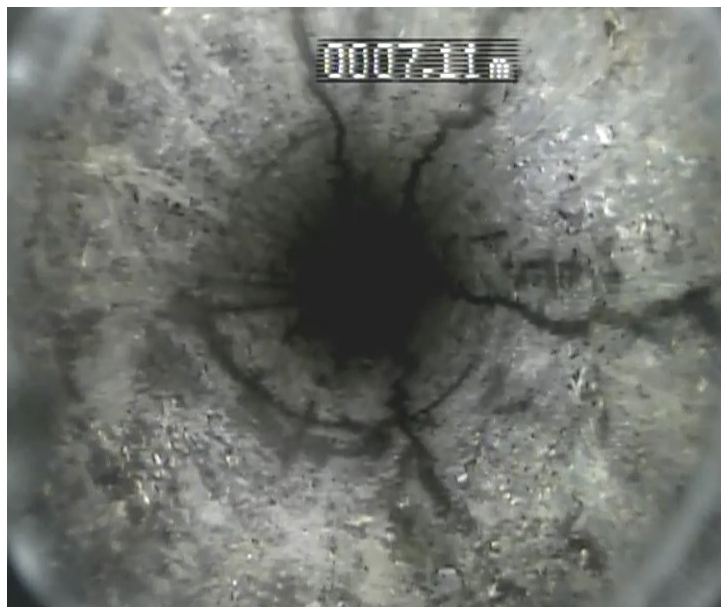
FOTO 02 - 7,11 metros, tubo liso.

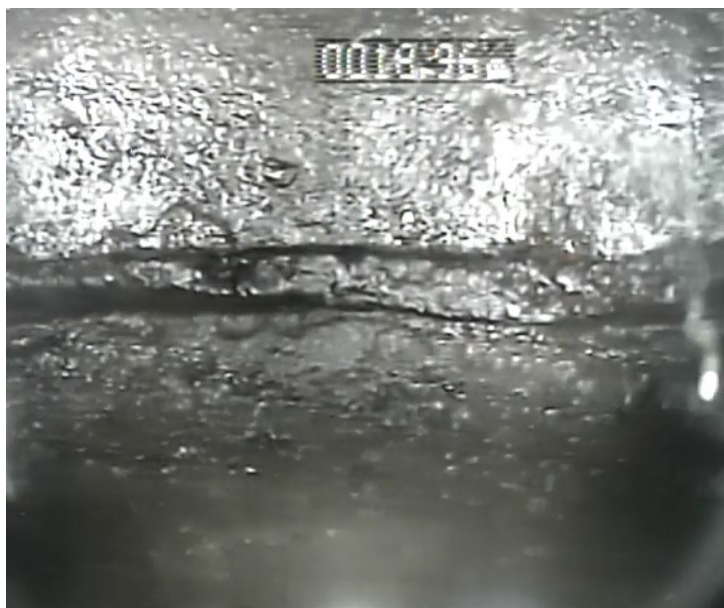
FOTO 03 - 18,96 metros, emenda tubo liso.

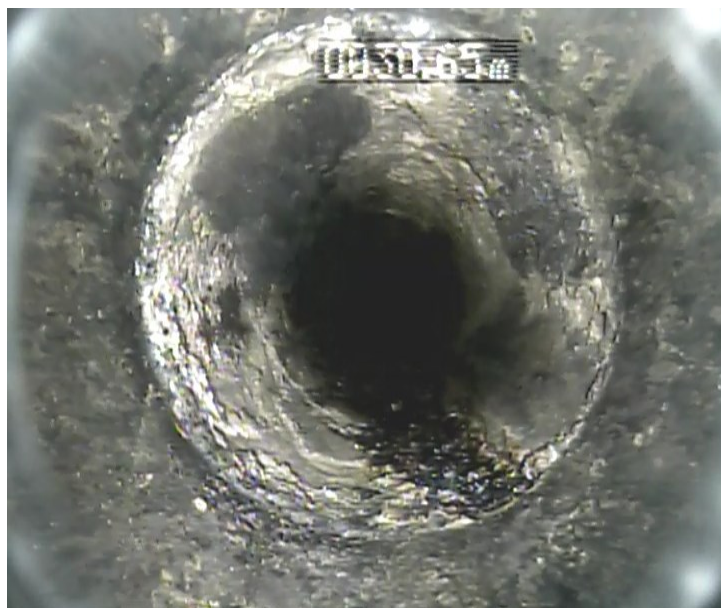
FOTO 04 - 30,65 metros, aspecto do final de revestimento.

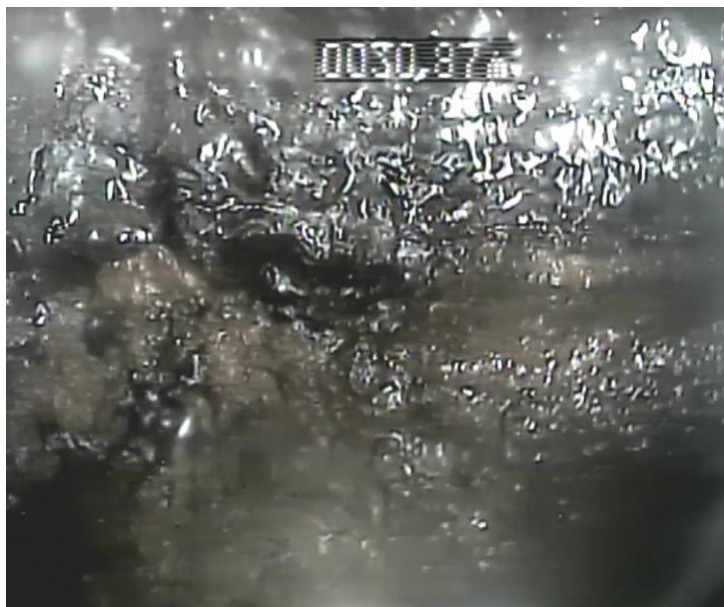
FOTO 05 - 30,87 metros, final de revestimento.

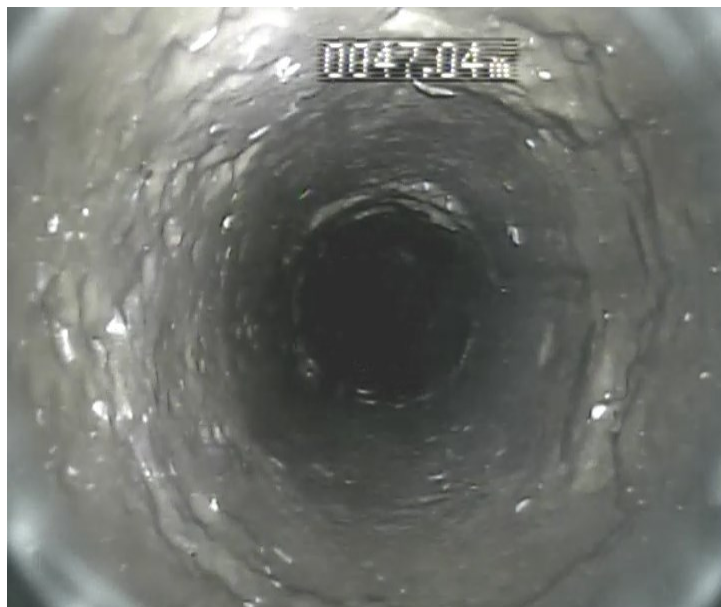
FOTO 06 - 47,04 metros, fratura com pequena infiltração.

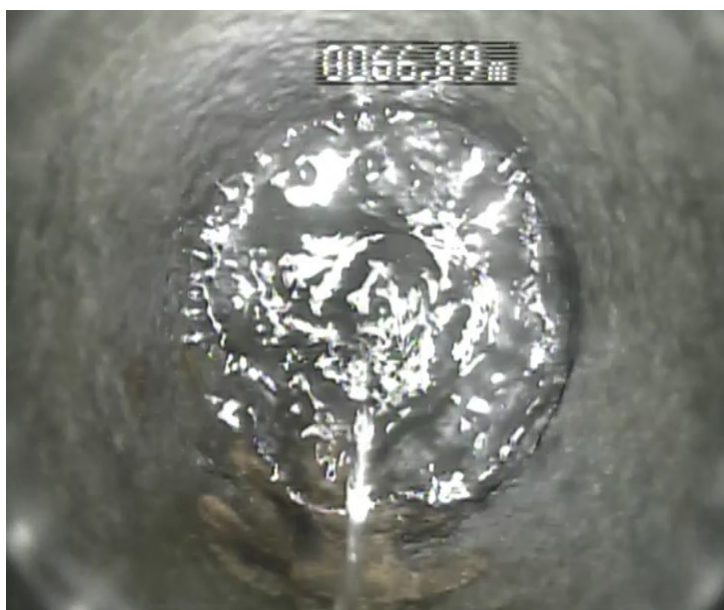
FOTO 07 - 66,89 metros, aspecto do nível estático.

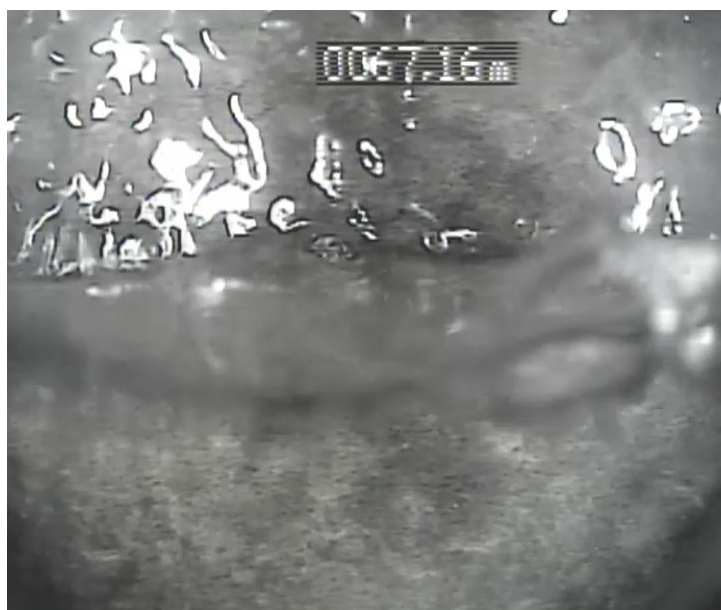
FOTO 08 - 67,16 metros, aspecto do nível estático.

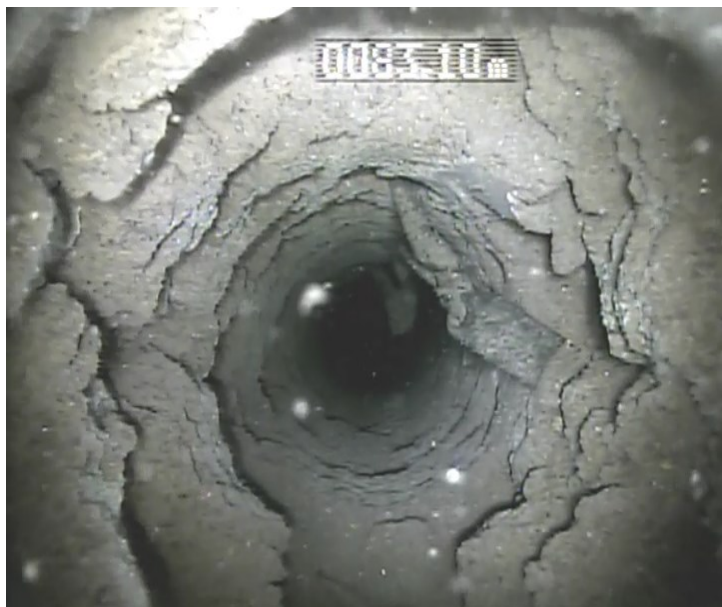
FOTO 09 - 83,10 metros, aspecto da fratura.

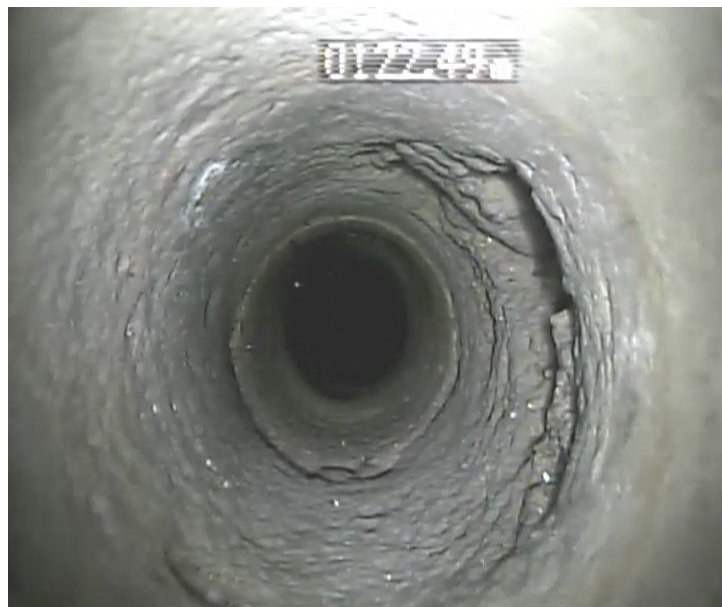
FOTO 10 - 122,49 metros, aspecto da fratura.

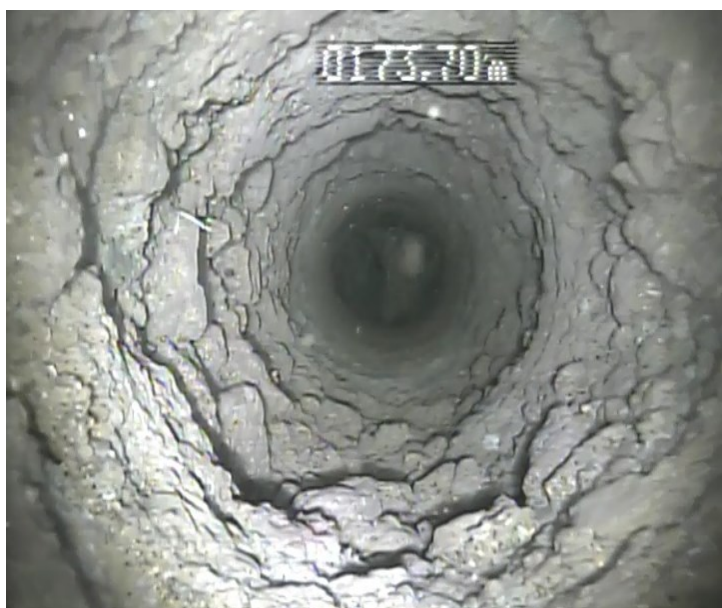
FOTO 11 - 173,70 metros, aspecto da fratura.
